| <br>Būvniecības valsts kontroles birojs | <b>Atzinums Nr. 4-2/2016/133-3142-E par publiskas ēkas ekspluatācijas pārbaudi</b> | |

| <b>Nosaukums</b> | <b>Austrumlatvijas radošo pakalpojumu centrs (4931.3 m2)</b> | | | | | | |
| <b>Adrese</b> | Krasta iela 31, Rēzekne, Rēzekne, Latvija, LV-4601 Kadastra apz. 21000091117001 | | | | | | |

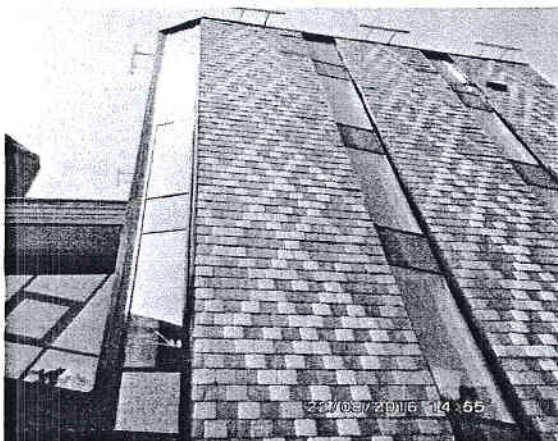
Ēkas fasādes apdare ir no dabīgā slānekļa loksnēm (1.,2., 3.,4.,5. attēls). Slānekļa lokšņu izmērs un novietojums: ~ 200 X 300 mm (h). Fasādēs loksnes stiprinātas ar divām kaltām kapara naglām ar naglas garumu 35mm koka brusā 40 x 70 mm(h). Naglas dziļums koka brusā ~28mm. Apsekošanas laikā konstatēts, ka iekšpagalma fasādes augšdaļā vēja iedarbības rezultātā slānekļa loksnes kustas, radot mehānisku un sistēmātisku troksni. Atbilstoši "MSN laika ziņas" datiem vēja ātrums 22.08.2016. Rēzeknē pa dienu plkst.14:00 bija 16 km stundā (vai 4,44 metri sekundē). Naglas mainīgā forma nenodrošina tās neizraušanos no koka brusas plākšņu svārstību laikā un nagla lēnām velkas ārā no koka brusas. Daudzām loksņēm apakšējā mala veido deformāciju spraugu ~15-20 mm starp loksņēm. Atsevišķās fasādes vietās mehāniskās iedarbības rezultātā slānekļa loksnes sasistas un nokritušas no stiprinājuma vietām (4., 5. attēls). Loksnes ir mehāniski neizturīgas un trauslas pret mehānisku sitienu – montāžas laikā iesitot naglu, ilglaicīgi vēja ietekmē kustoties un saduroties ar citu loksni. Slānekļa lokšņu montāžas laikā nevarēja nodrošināt, lai nebūtu nekās spraugas starp loksņēm vai starp loksni un koka brusu, kā rezultātā vēja slodzes iedarbības rezultātā loksnes svārstās un sasistas viena pret otru, tā samazinot loksnes stiprinājuma mezgla drošumu. Atsevišķās plāksnes stiprinātas ar vienu naglu, kas neatbilst fasādes izbūves tehnoloģijai, un ir sagriezušās.

1. attēls. Ēkas fasādes apdarē izmantotas dabīgā slānekļa lokšnes.

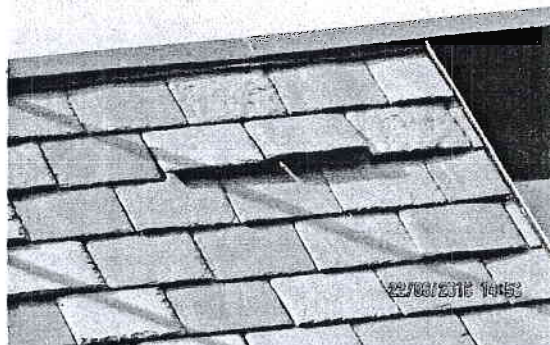
Prognozējams, ka daudzu lokšņu stiprinājuma tikai ar naglām drošums ar katru gadu samazināsies, kā rezultātā pastāv un ar katru gadu palielinās slānekļa lokšņu nokrišanas iespējamība uz cilvēkiem, it sevišķi no liela augstuma vēja laikā, un tā rezultātā iespējama trauma bīstamība. Tas neatbilst Būvniecības likuma 9.panta otrās daļas pirmā punktā noteiktām mehāniskās stiprības un stabilitātes prasībām.

2. attēls. Dabīgā slānekļa lokšnes piestiprināts ar kaltām misiņa naglām pie koka brusām, ēkas slīpajās plaknēs vēja iedarbībā izskustējušās un iespējama to nokrišana.

Lai to novērstu slānekļa lokšņu kustību un deformāciju ir jāizmanto remonta āķi slānekļa loksnes apakšējās malas nostiprināšanai, bet vietās, kur ir izlūzušas slānekļa lokšņu stiprinājuma vietas vai plākšņu platums neļauj tās izveidot, ir jāatjauno plākšņu iesegums. Katra slānekļa loksne apakšpusē jāpastiprina ar vienu āķi, kā tas paredzēts fasādes izbūves tehnoloģijā.

1. Ēka īpašniekam veikt ēkas fasādes apdares elementu - dabīgā slānekļa lokšņu stiprinājuma un deformāciju tehnisko izpēti, tai skaitā noturības novērtēšanu un tālāko veicamo pasākumu kopuma apzināšanu, lai nodrošinātu fasādes apdares elementu - dabīgā slānekļa lokšņu drošu ekspluatāciju. Termiņš: 01.02.2017.

2. Ierobežot cilvēku iekļūšanu un atrašanos ēkas iekšpagalmā, kur iespējama fasādes apdares -dabīgā slānekļa lokšņu nokrišana un tā rezultātā trauma bīstamība. Termiņš: nekavējoties.

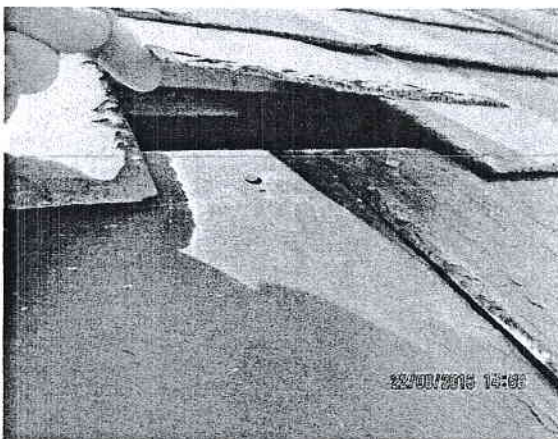
3. attēls. Dabīgā slānekļa lokšnes piestiprināts ar kaltām misiņa naglām pie koka brusām, ēkas slīpajās plaknēs vēja iedarbībā izskustējušās un iespējama to nokrišana.

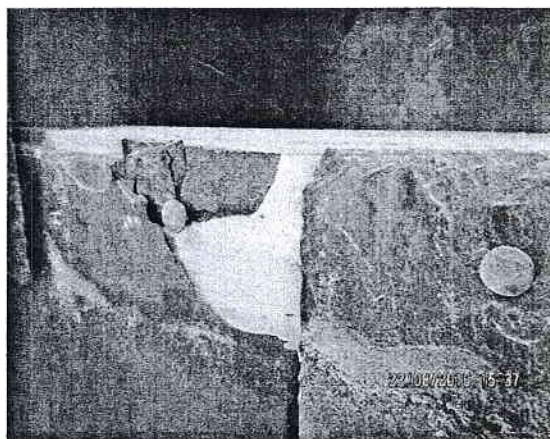
4. attēls. Dabīgā slānekļa lokšnes stiprinājuma vietā bojāta. Naglas bez piepūles ir izņemamas no stiprinājuma vietas.

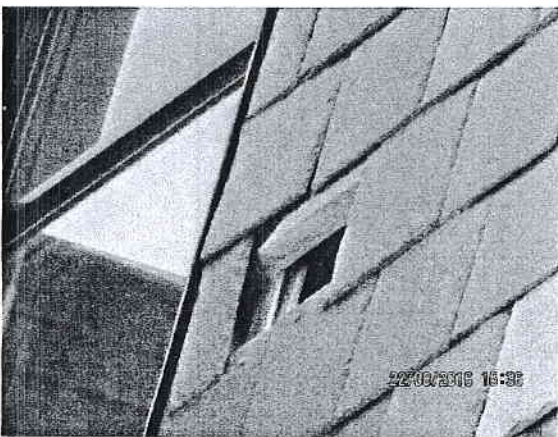
5. attēls. Dabīgā slānekļa lokšnes piestiprināts ar kaltām misiņa naglām pie koka brusām. Lokšnes mehāniska tieciena iedarbības rezultātā nokritušas.

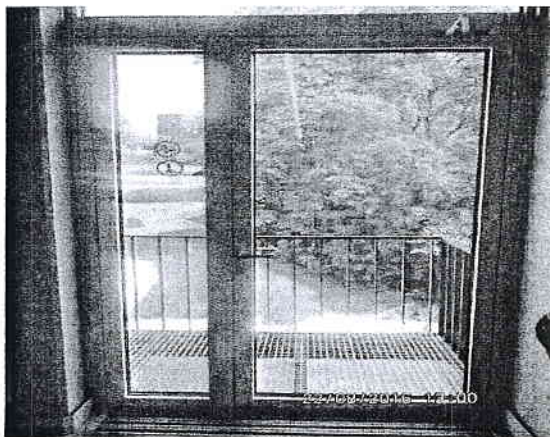
1. 4.stāva telpā Nr.193 evakuācijas izejas uz āra kāpnēm stiklotajām durvju vārtņiem nav kontrastējošais marķējums, stikls ir grūti pamanāms, pastāv stikla sasišanas iespējamība un stikla lausku rašanās bīstamība, kas apdraud lietotāju drošību (6.attēls).

6. attēls. Ēkas evakuācijas durvis nav brīvi atveramas. Stiklotajām durvīm nav kontrastējošā marķējuma.
